Commune : **DIGOIN**Rivière : **La Bourbince****Chemin du Paquier de la Bourbince****Commentaires** : Parcelle agricole en bordure de la Bourbince et longeant le côté aval du chemin du Paquier de la Bourbince. Site localisé approximativement à partir de la photo prise par drone pendant l'événement.**1** Repère(s) sur le site**GÉNÉRAL****Unité de gestion** : Loire-Allier-Cher-Indre**Code** : 24LACIBO1\_S\_60**Date de mise à jour** : 18/11/2024**Auteur** : SPC LACI

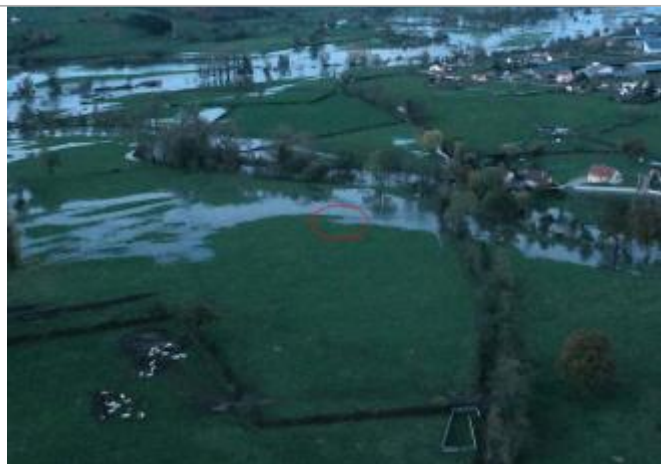
**15 novembre 2023**Altitude calculée de l'eau : **228.15 m**Nature de l'inondation : **Débordement de cours d'eau**Nature du repère : **Photographie****Commentaires** : Prise de vue le 15/11/2023 à 18h30. Limite de l'inondation à un peu plus de 50 m de la ripisylve.**GÉNÉRAL****Code** : 24LACIBO1\_R\_60\_1**Date de mise à jour** :**Auteur** : SPC LACI

Prise de vue le 15/11/2023 à 18h30
