Commune : **SAINT-VALLIER**Rivière : **La Bourbince****Entre la D974 et la Bourbince #3****Commentaires** : Site localisé approximativement à partir de la photo prise par drone pendant l'événement.**1**

GÉNÉRAL**Unité de gestion** : Loire-Cher-Indre**Code** : 24LACIBO1_S_11**Date de mise à jour** : 18/11/2024**Auteur** : SPC LACI

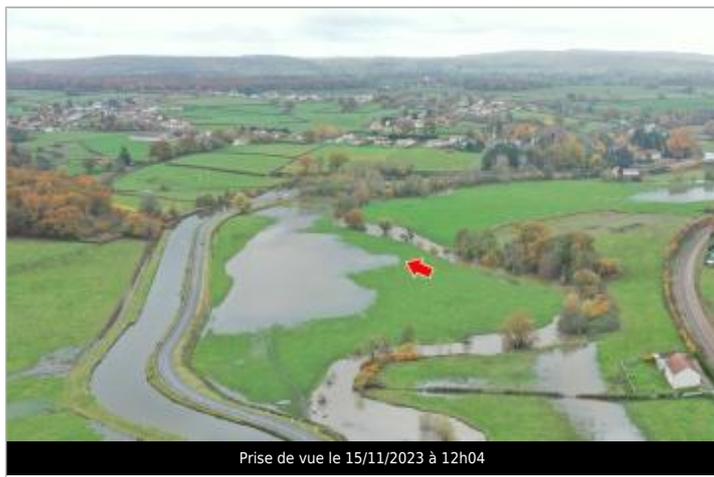
**15 novembre 2023**Altitude calculée de l'eau : **271 m**Nature de l'inondation : **Débordement de cours d'eau**Nature du repère : **Photographie****Commentaires** : Prise de vue le 15/11/2023 à 12h04. Inondation due à un remou. Limite sur faible pente.**GÉNÉRAL****Code** : 24LACIBO1_R_11_1**Date de mise à jour** :**Auteur** : SPC LACI

Prise de vue le 15/11/2023 à 12h04
