Commune : **POUILLOUX**Rivière : **La Bourbince**

## 9 Route de la Levée

**Code** : 24LACIBO1\_S\_14

## 15 novembre 2023

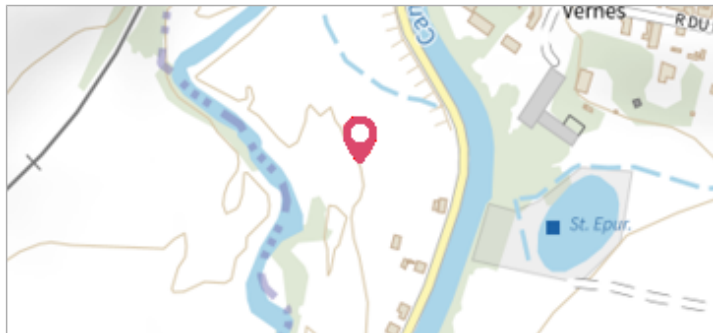
**Commentaires** : Champ en amont du 9 route de la Levée. Site localisé approximativement à partir de la photo prise par drone pendant l'événement.

**Commentaires** : Prise de vue le 15/11/2023 à 12h19. Limite de l'inondation à peu près face aux grands arbres de la haie qui relie la parcelle du 9 route de la Levée à la ripisylve.

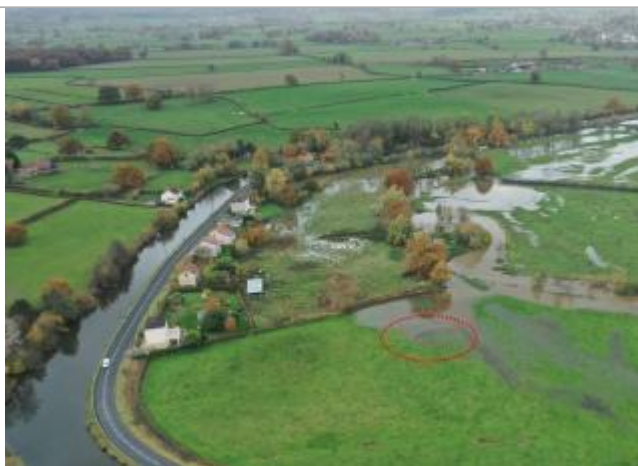
Prise de vue le 15/11/2023 à 12h19
