Commune : **POUILLOUX****9 Route de la Levée**Rivière : **La Bourbince**

GÉNÉRAL**Unité de gestion :** Loire-Allier-Cher-Indre**Code :** 24LACIBO1_S_14**Date de mise à jour :** 18/11/2024**Auteur :** SPC LACI

GÉNÉRAL**Code :** 24LACIBO1_R_14_1**Date de mise à jour :****Auteur :** SPC LACI

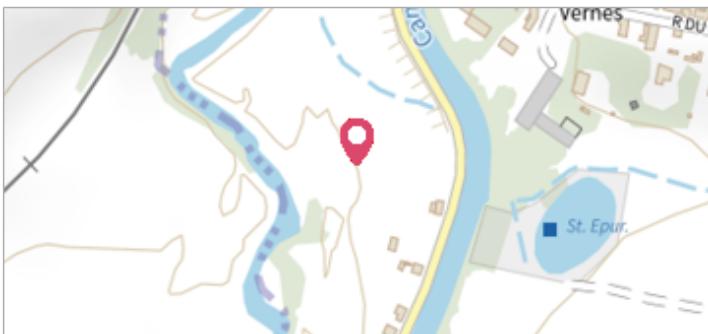
Commentaires : Champ en amont du 9 route de la Levée. Site localisé approximativement à partir de la photo prise par drone pendant l'événement.

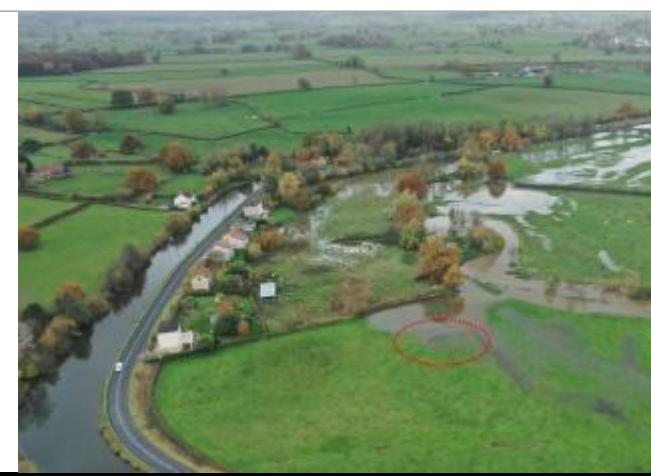
**15 novembre 2023**Nature de l'inondation : **Débordement de cours d'eau**Altitude calculée de l'eau : **269.95 m**Nature du repère : **Photographie**

Commentaires : Prise de vue le 15/11/2023 à 12h19. Limite de l'inondation à peu près face aux grands arbres de le haie qui relie la parcelle du 9 route de la Levée à la ripisylve.

Prise de vue le 15/11/2023 à 12h19
