Commune : **POUILLOUX**Rivière : **La Bourbince****Entre la voie SNCF et la Bourbince #3****Commentaires** : Site localisé approximativement à partir de la photo prise par drone pendant l'événement.**1**

GÉNÉRAL**Unité de gestion** : Loire-Cher-Indre**Code** : 24LACIBO1_S_15**Date de mise à jour** : 18/11/2024**Auteur** : SPC LACI

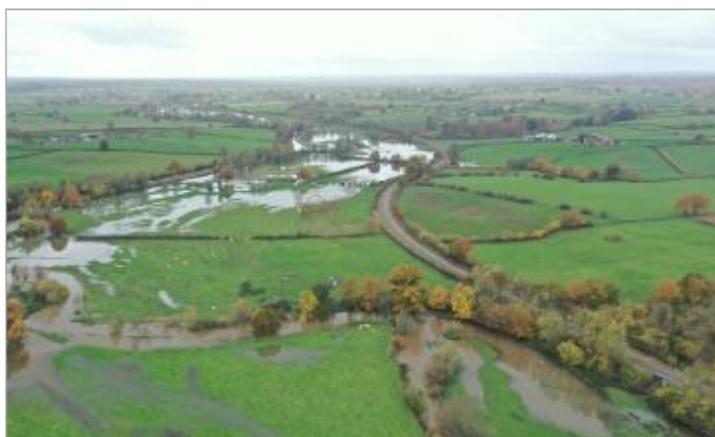
**15 novembre 2023**Altitude calculée de l'eau : **269.5 m**Nature de l'inondation : **Débordement de cours d'eau**Nature du repère : **Photographie****Commentaires** : Prise de vue le 15/11/2023 à 12h19. Limite de l'inondation face à la trouée de la bocagère entre la voie SNCF et la Bourbince.**GÉNÉRAL****Code** : 24LACIBO1_R_15_1**Date de mise à jour** :**Auteur** : SPC LACI

Prise de vue le 15/11/2023 à 12h19
