Commune : **CIRY-LE-NOBLE**Rivière : **La Bourbince****Entre la voie SNCF et la Bourbince #5****Commentaires** : Champ en aval d'un méandre et en amont de la rue du Devant. Site localisé approximativement à partir de la photo prise par drone pendant l'événement.**1** Repère(s) sur le site**GÉNÉRAL****Unité de gestion** : Loire-Cher-Indre**Code** : 24LACIBO1_S_17**Date de mise à jour** : 18/11/2024**Auteur** : SPC LACI

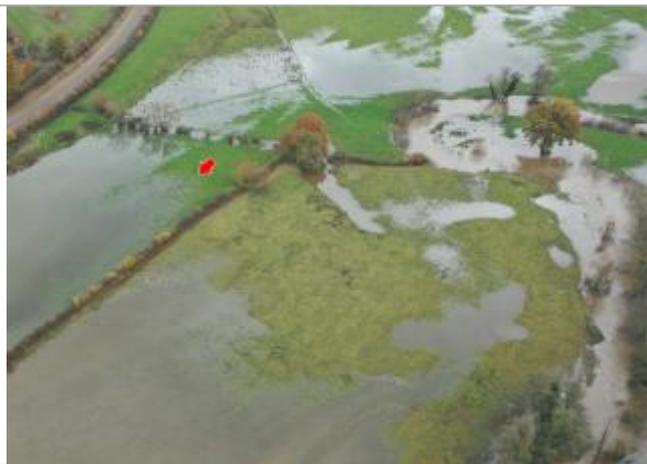
**15 novembre 2023**Altitude calculée de l'eau : **269.1 m**Nature de l'inondation : **Débordement de cours d'eau**Nature du repère : **Photographie****Commentaires** : Prise de vue le 15/11/2023 à 12h26. Limite d'inondation localisée dans un champ à proximité d'un méandre.**GÉNÉRAL****Code** : 24LACIBO1_R_17_1**Date de mise à jour** :**Auteur** : SPC LACI

Prise de vue le 15/11/2023 à 12h26
