Commune : GENELARD

Rivière : La Bourbince

## Entre la rue du Crié et la Bourbince

**Code :** 24LACIBO1\_S\_39

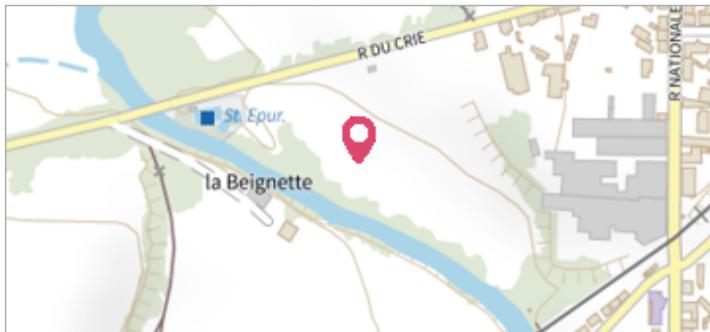
**Commentaires :** Site localisé approximativement à partir de la photo prise par drone pendant l'événement. Champ situé face à la Beignette, et non loin de la station d'épuration.

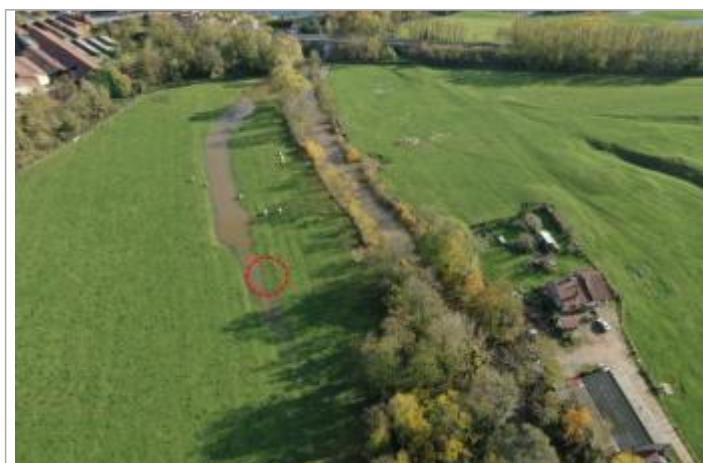
Altitude calculée de l'eau : **258.2 m**

**Commentaires :** Prise de vue le 15/11/2023 à 15h07. Limite du remous face à la ferme de la Beignette située en face, de l'autre côté du cours d'eau.

Prise de vue le 15/11/2023 à 15h07
