Commune : **PALINGES**Rivière : **La Bourbince**

## Entre la rue des Cendres et la Bourbince

**Unité de gestion :** Loire-Allier-Cher-Indre**Code :** 24LACIBO1\_S\_41**Date de mise à jour :** 18/11/2024**Auteur :** SPC LACI

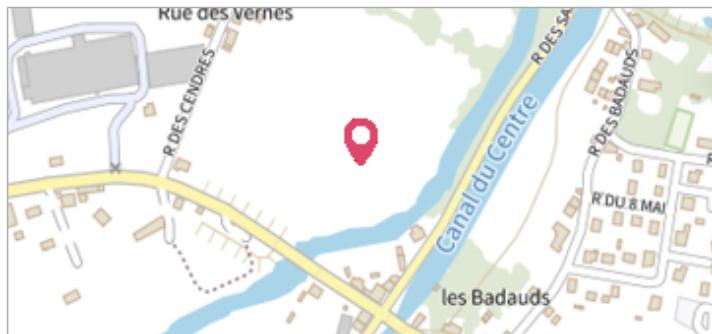
**Commentaires :** Champ situé entre la rue des Cendres et la Bourbince, et en amont du pont de la Gare. Site localisé approximativement à partir de la photo prise par drone pendant l'événement.

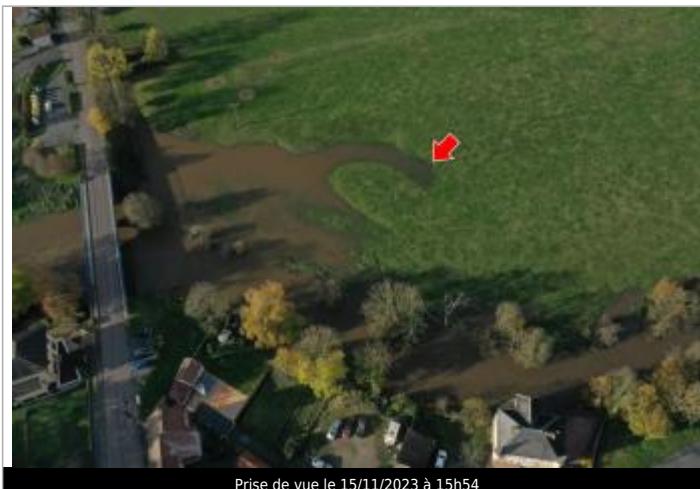
**15 novembre 2023**Nature de l'inondation : **Débordement de cours d'eau**Altitude calculée de l'eau : **254.4 m**Nature du repère : **Photographie**

**Commentaires :** Prise de vue le 15/11/2023 à 15h54. Limite de l'inondation par remou approximativement en face de l'arbre le plus proche du pont (coté amont).

Prise de vue le 15/11/2023 à 15h54
