Commune : SAINT-AUBIN-EN-CHAROLLAIS

Les Devaires

Rivière : La Bourbince

GÉNÉRAL**Unité de gestion :** Loire-Allier-Cher-Indre**Code :** 24LACIBO1_S_45**Date de mise à jour :** 18/11/2024**Auteur :** SPC LACI

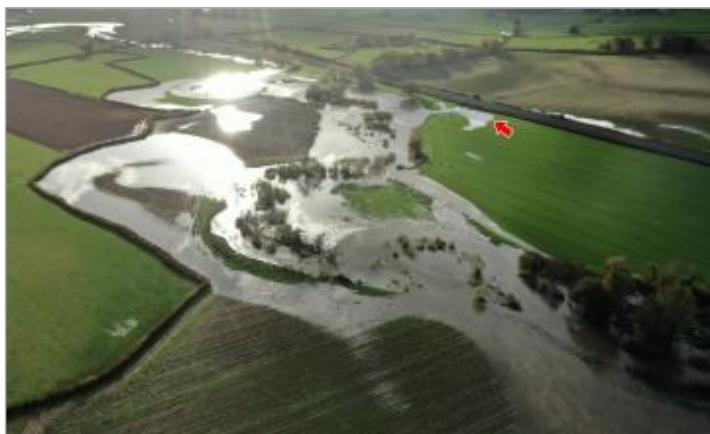
**15 novembre 2023**Nature de l'inondation : **Débordement de cours d'eau**Altitude calculée de l'eau : **251 m**Nature du repère : **Photographie****Commentaires :** Prise de vue le 15/11/2023 à 16h20. Limite de l'inondation par remou.**GÉNÉRAL****Code :** 24LACIBO1_R_45_1**Date de mise à jour :****Auteur :** SPC LACI

Prise de vue le 15/11/2023 à 16h20
