Commune : **DIGOIN**Rivière : **La Bourbince****Les Varennes****Commentaires** : Parcelle longeant le Verdelin entre une grande haie bocagère et la Bourbince. Site localisé approximativement à partir de la photo prise par drone pendant l'événement.**1** Repère(s) sur le site**GÉNÉRAL****Unité de gestion** : Loire-Allier-Cher-Indre**Code** : 24LACIBO1\_S\_56**Date de mise à jour** : 18/11/2024**Auteur** : SPC LACI

**GÉOLOCALISATION****Coordonnées WGS84** : X: 4.07404000 / Y: 46.47524100**Coordonnées RGF93 (Lambert 93)** X: 782402.72 / Y: 6597810.81**Coordonnées RGF93 (ETRS89)** : X: 4.07404 / Y: 46.475241**Code Hydro**: K13-0300**Rive de référence**: Droite

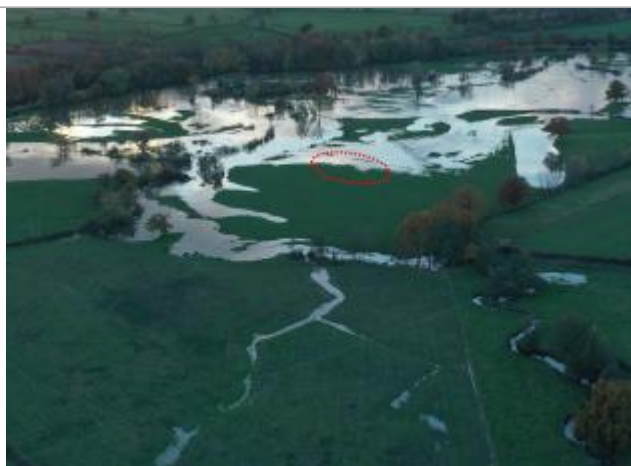
**15 novembre 2023**Altitude calculée de l'eau : **234.8 m**Nature de l'inondation : **Débordement de cours d'eau**Nature du repère : **Photographie****Commentaires** : Prise de vue le 15/11/2023 à 17h55. Limite de l'inondation peu nette mais sur faible pente, à environ 5-10 m de la clôture perpendiculaire à la Bourbince.**GÉNÉRAL****Code** : 24LACIBO1\_R\_56\_1**Date de mise à jour** :**Auteur** : SPC LACI

Prise de vue le 15/11/2023 à 17h55
