Commune : **DIGOIN****Les Varennes**Rivière : **La Bourbince**

GÉNÉRAL**Unité de gestion :** Loire-Allier-Cher-Indre**Code :** 24LACIBO1_S_56**Date de mise à jour :** 18/11/2024**Auteur :** SPC LACI

GÉNÉRAL**Code :** 24LACIBO1_R_56_1**Date de mise à jour :****Auteur :** SPC LACI

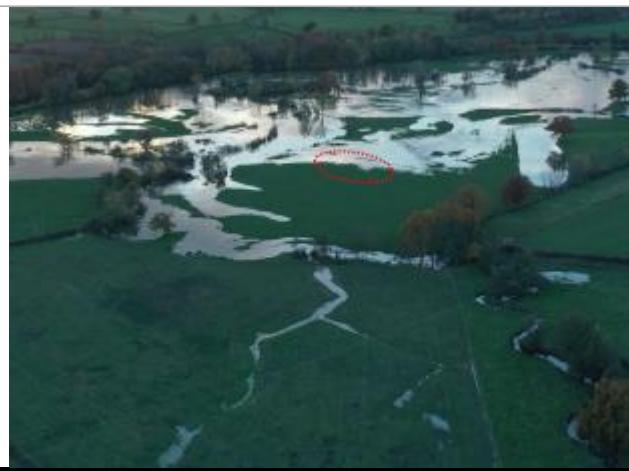
Commentaires : Prise de vue le 15/11/2023 à 17h55. Limite de l'inondation peu nette mais sur faible pente, à environ 5-10 m de la clôture perpendiculaire à la Bourbince.

Prise de vue le 15/11/2023 à 17h55
