Commune : **DIGOIN**Rivière : **La Bourbince**

## Entre la route des Sables et la Bourbince

**Unité de gestion :** Loire-Allier-Cher-Indre**Code :** 24LACIBO1\_S\_58**Date de mise à jour :** 18/11/2024**Auteur :** SPC LACI

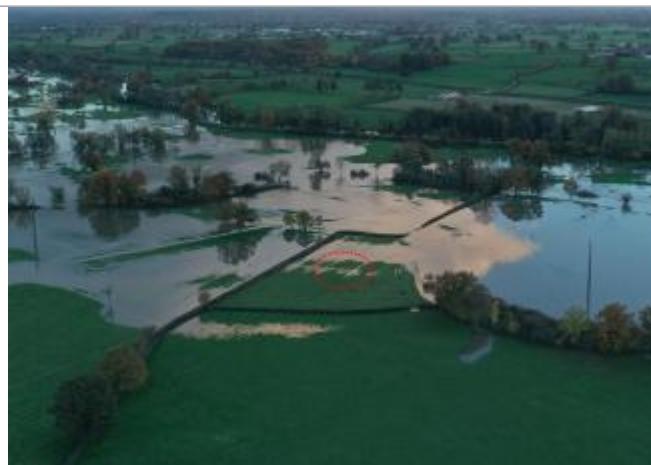
Prise de vue le 15/11/2023 à 18h06

**15 novembre 2023**Nature de l'inondation : **Débordement de cours d'eau**Altitude calculée de l'eau : **232.15 m**Nature du repère : **Photographie**

**Commentaires :** Prise de vue le 15/11/2023 à 18h06. Inondation de l'ancien méandre qui recouvre la moitié Sud de la parcelle. Limite peu nette, mais sur pente faible.
