Commune : DIGOIN	Rivière : La Bourbince
Le Cul-de-Sac		
Commentaires : Parcelle entre l'étang du Cul-de-Sac et la Bourbince. Site localisé approximativement à partir de la photo prise par drone pendant l'événement.		1 Repère(s) sur le site

Unité de gestion : Loire-Allier-Cher-Indre
Code : 24LACIBO1_S_59 **Date de mise à jour** : 18/11/2024
Auteur : SPC LACI

Code : 24LACIBO1_R_59_1 **Date de mise à jour** : 18/11/2024
Auteur : SPC LACI

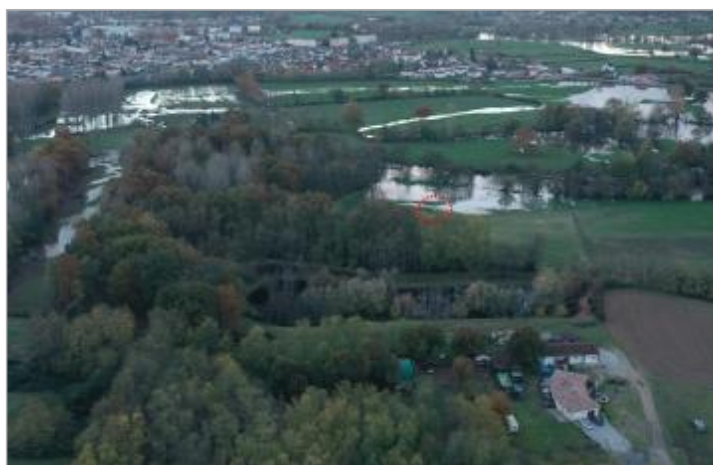
15 novembre 2023	Altitude calculée de l'eau : 229.5 m
Nature de l'inondation : Débordement de cours d'eau		Nature du repère : Photographie
Commentaires : Prise de vue le 15/11/2023 à 18h16. Environ la moitié de la parcelle côté Bourbince est inondée.

Prise de vue le 15/11/2023 à 18h16
