Commune : **DIGOIN****Le Cul-de-Sac**Rivière : **La Bourbince**

GÉNÉRAL**Unité de gestion :** Loire-Allier-Cher-Indre**Code :** 24LACIBO1_S_59**Date de mise à jour :** 18/11/2024**Auteur :** SPC LACI

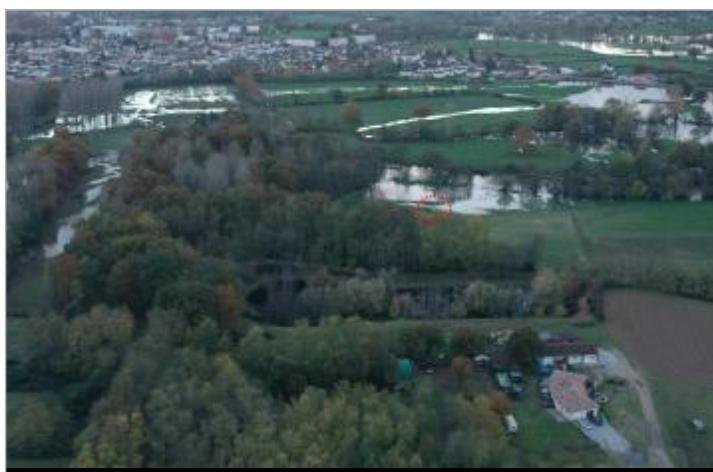
Prise de vue le 15/11/2023 à 18h16

**15 novembre 2023**Nature de l'inondation : **Débordement de cours d'eau**Altitude calculée de l'eau : **229.5 m**Nature du repère : **Photographie****Commentaires :** Prise de vue le 15/11/2023 à 18h16. Environ la moitié de la parcelle côté Bourbince est inondée.**GÉNÉRAL****Code :** 24LACIBO1_R_59_1**Date de mise à jour :****Auteur :** SPC LACI
