Commune : LEVES

Rivière : L' Eure

Arbuste à proximité de la passerelle, Chemin du Moulin de Longsault.**Commentaires :** L'arbuste est au pied de la passerelle en amont et en rive gauche.**1**

GÉNÉRAL**Unité de gestion :** Seine aval-Côtiers Normands**Code :** WEB_S_202411180904**Date de mise à jour :** 18/11/2024**Auteur :** SPC.SACN

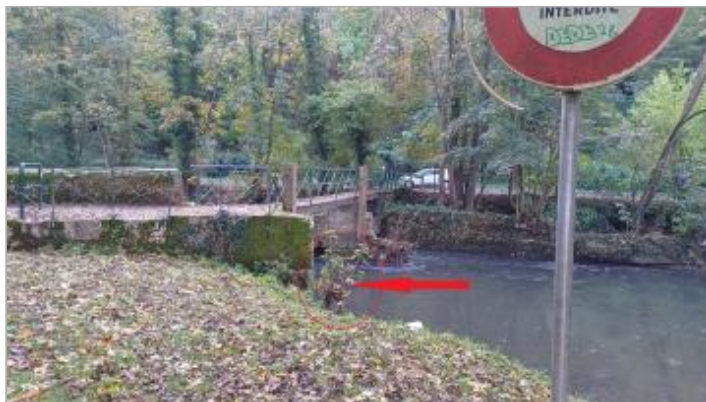
Vue depuis la rive gauche.

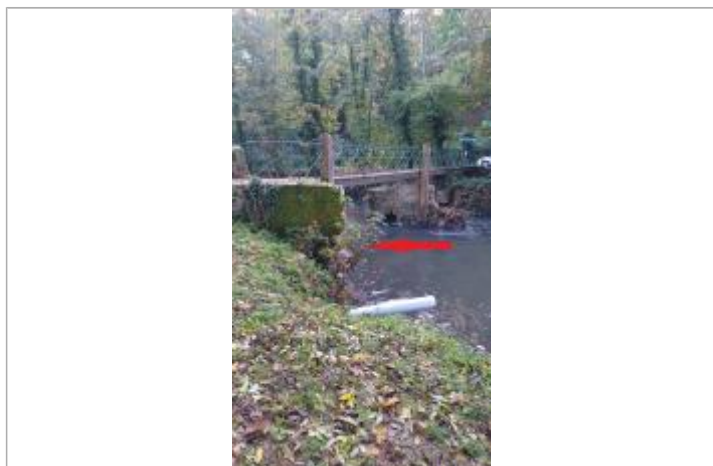
**12 octobre 2024**Nature de l'inondation : **Débordement de cours d'eau**Altitude calculée de l'eau : **120.46 m**Nature du repère : **Laisse d'inondation****Commentaires :** Laisse de débris végétaux sur un arbuste.**GÉNÉRAL****Code :** WEB_R_202411182100**Date de mise à jour :****Auteur :** SPC.SACN

MARQUE**Maximum de l'inondation :** Oui**Visibilité :** Oui**État du repère :** Mauvais**Pérennité :** Aucune**Repère calculé :** Non**PHEC :** Non**SOURCE DE REPÉRAGE :** VISITE DE TERRAIN SPC SACN - 11/03/2020**Type de repérage :** Campagne de terrain post-inondation**Organisme(s) :** SPC Seine aval - Côtiers normands**NIVELLEMENT DU SPC/SACN. LE SPC N'EST PAS GÉOMÈTRE EXPERT, LES COTES SONT DONNÉES À TITRE INDICATIF. - 23/10/2024****Méthode :** Méthode combinée**Organisme :** SPC Seine aval - Côtiers normands**Commentaires sur le nivellement :** Précision instrument: +/- 2 cm**Référence nivelée :** Marque d'inondation**Système altimétrique :** NGF IGN 1969 (système normal)**Altitude de la référence (en m) :** 120.460 m**Altitude calculée de l'eau (en m) :** 120.46

Débris de végétaux sur un arbuste
