Commune : DIGOIN

Rivière : L' Arroux

# Entre 8 et 10 rue du Bac

Code: 24LACIAX1 S 19 Date de mise à jour: 21/11/2024

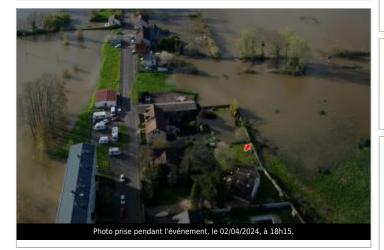
**Code:** 24LACIAX1\_R\_19\_1

Altitude calculée de l'eau : 227.45 m

Commentaires: Photo prise pendant l'événement, le 02/04/2024, à 18h15. L'eau est arrivée au bord de la parcelle entre 8 et 10 rue du Bac.

Commentaires sur le nivellement : Estimation à partir de photos

aériennes d'un MNT : imprécision de 20 cm. **Référence nivelée :** Marque d'inondation
