Commune : **DIGOIN**Rivière : **L' Arroux****51 rue du Bac****Commentaires** : Site localisé approximativement à partir de la photo prise par drone pendant l'événement.**1**

GÉNÉRAL**Unité de gestion** : Loire-Allier-Cher-Indre**Code** : 24LACIAX1_S_20**Date de mise à jour** : 21/11/2024**Auteur** : SPC LACI

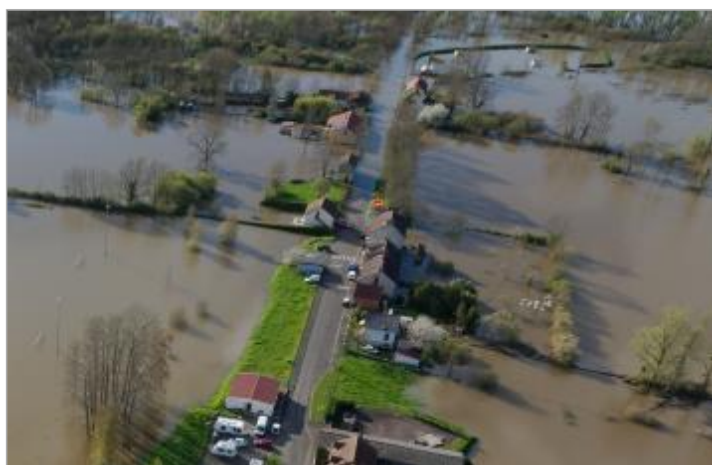
**2 avril 2024**Altitude calculée de l'eau : **227.7 m**Nature de l'inondation : **Débordement de cours d'eau**Nature du repère : **Photographie****Commentaires** : Photo prise pendant l'événement, le 02/04/2024, à 18h15. Laisse de crue face au n°51.**GÉNÉRAL****Code** : 24LACIAX1_R_20_1**Date de mise à jour** :**Auteur** : SPC LACI

Photo prise pendant l'événement, le 02/04/2024, à 18h15.
