Commune : DIGOIN

Rivière : L' Arroux

51 rue du Bac

GÉNÉRAL**Unité de gestion :** Loire-Allier-Cher-Indre**Code :** 24LACIAX1_S_20**Date de mise à jour :** 21/11/2024**Auteur :** SPC LACI

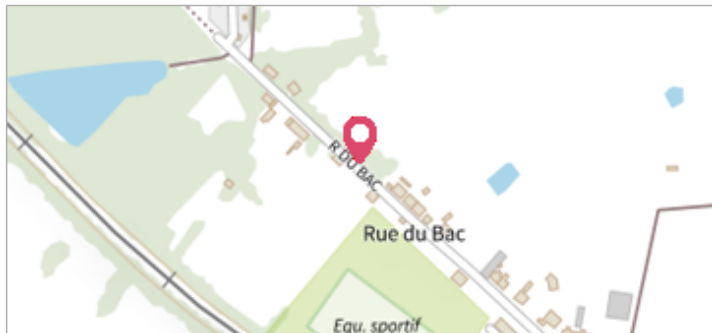
Commentaires : Site localisé approximativement à partir de la photo prise par drone pendant l'événement.**1**

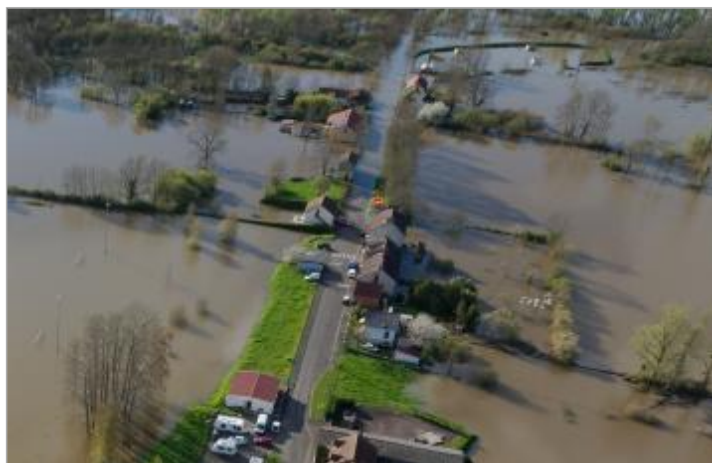
**2 Avril 2024**Nature de l'inondation : **Débordement de cours d'eau**Altitude calculée de l'eau : **227.7 m**Nature du repère : **Photographie****Commentaires :** Photo prise pendant l'événement, le 02/04/2024, à 18h15. Laisse de crue face au n°51.**GÉNÉRAL****Code :** 24LACIAX1_R_20_1**Date de mise à jour :****Auteur :** SPC LACI

Photo prise pendant l'événement, le 02/04/2024, à 18h15.
