Commune : **DIGOIN**Rivière : **L' Arroux****Entre route de la Motte et rue Georges Boyer****Commentaires** : Site localisé approximativement à partir de la photo prise par drone pendant l'événement.**1**

**GÉNÉRAL****Unité de gestion** : Loire-Allier-Cher-Indre**Code** : 24LACIAX1\_S\_24**Date de mise à jour** : 21/11/2024**Auteur** : SPC LACI

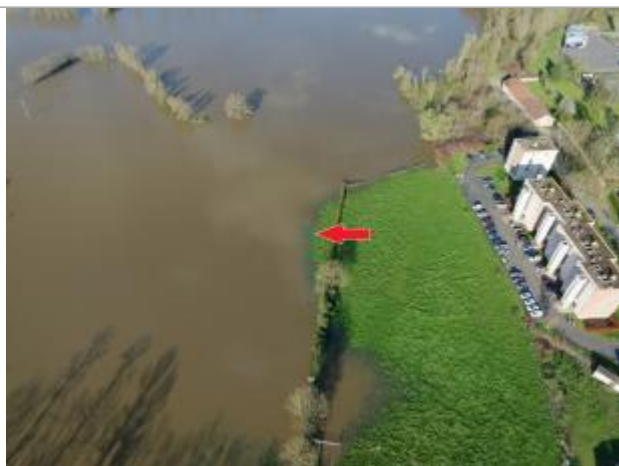
**2 avril 2024**Altitude calculée de l'eau : **227.2 m**Nature de l'inondation : **Débordement de cours d'eau**Nature du repère : **Photographie****Commentaires** : Photo prise pendant l'événement, le 02/04/2024, à 18h23. Limite de l'inondation de part et d'autre de la haie. Forme visible sur le MNT.**GÉNÉRAL****Code** : 24LACIAX1\_R\_24\_1**Date de mise à jour** :**Auteur** : SPC LACI

Photo prise pendant l'événement, le 02/04/2024, à 18h23.
