Commune : **DIGOIN**Rivière : **L' Arroux**

Entre route de la Motte et rue Georges Boyer

GÉNÉRAL**Unité de gestion :** Loire-Allier-Cher-Indre**Code :** 24LACIA1_S_24**Date de mise à jour :** 21/11/2024**Auteur :** SPC LACI

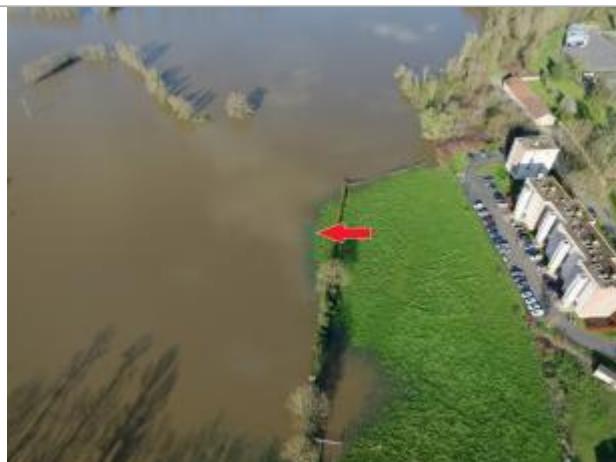
**2 Avril 2024**Nature de l'inondation : **Débordement de cours d'eau**Altitude calculée de l'eau : **227.2 m**Nature du repère : **Photographie****Commentaires :** Photo prise pendant l'événement, le 02/04/2024, à 18h23. Limite de l'inondation de part et d'autre de la haie. Forme visible sur le MNT.**GÉNÉRAL****Code :** 24LACIA1_R_24_1**Date de mise à jour :****Auteur :** SPC LACI

Photo prise pendant l'événement, le 02/04/2024, à 18h23.
