Commune : **RIGNY-SUR-ARROUX**Rivière : **L' Arroux****Pâquiers des Places****Commentaires** : Site localisé approximativement à partir de la photo prise par drone pendant l'événement.**1**

**GÉNÉRAL****Unité de gestion** : Loire-Cher-Indre**Code** : 24LACIAX1\_S\_36**Date de mise à jour** : 21/11/2024**Auteur** : SPC LACI

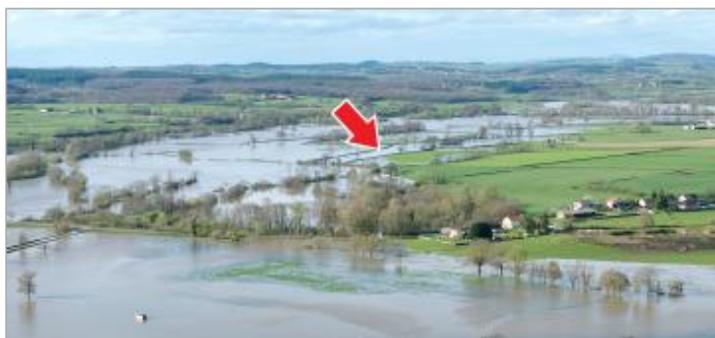
**2 Avril 2024**Altitude calculée de l'eau : **234.3 m**Nature de l'inondation : **Débordement de cours d'eau**Nature du repère : **Photographie****Commentaires** : Photo prise pendant l'événement, le 02/04/2024, à 17h52. Champ partiellement inondé. Limite entre l'ouverture dans la haie et l'arbre.**GÉNÉRAL****Code** : 24LACIAX1\_R\_36\_1**Date de mise à jour** :**Auteur** : SPC LACI

Photo prise pendant l'événement, le 02/04/2024, à 17h52.
