Commune : <b>RIGNY-SUR-ARROUX</b>	Rivière : <b>L' Arroux</b>
<b>Les Rainbons</b>		
<b>Commentaires</b> : Site localisé approximativement à partir de la photo prise par drone pendant l'événement.		<b>1</b> Repère(s) sur le site

<b>GÉNÉRAL</b>	
Unité de gestion : Loire-Allier-Cher-Indre	
Code : 24LACIAX1_S_37	Date de mise à jour : 21/11/2024
Auteur : SPC LACI

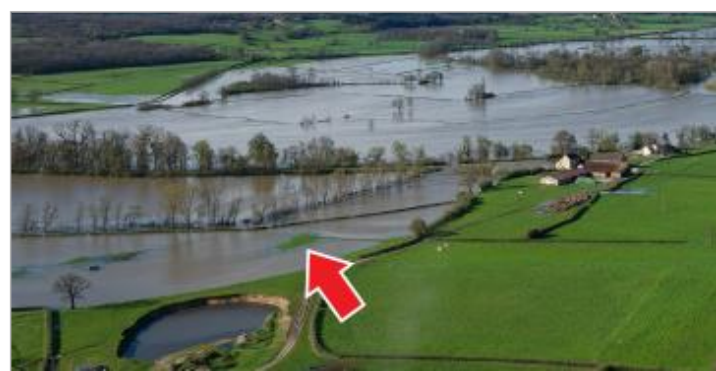
<b>GÉNÉRAL</b>	
Code : 24LACIAX1_R_37_1	Date de mise à jour : 21/11/2024
Auteur : SPC LACI

<b>2 avril 2024</b>	Altitude calculée de l'eau : <b>235.5 m</b>
Nature de l'inondation : <b>Débordement de cours d'eau</b>		Nature du repère : <b>Photographie</b>
<b>Commentaires</b> : Photo prise pendant l'événement, le 02/04/2024, à 17h39. Limite d'une zone hors d'eau.

Photo prise pendant l'événement, le 02/04/2024, à 17h39.
