Commune : **GUEUGNON**Rivière : **L' Arroux****44 route de Rigny****Commentaires** : Site localisé approximativement à partir de la photo prise par drone pendant l'événement.**1**

**GÉNÉRAL****Unité de gestion** : Loire-Allier-Cher-Indre**Code** : 24LACIAX1\_S\_48**Date de mise à jour** : 21/11/2024**Auteur** : SPC LACI

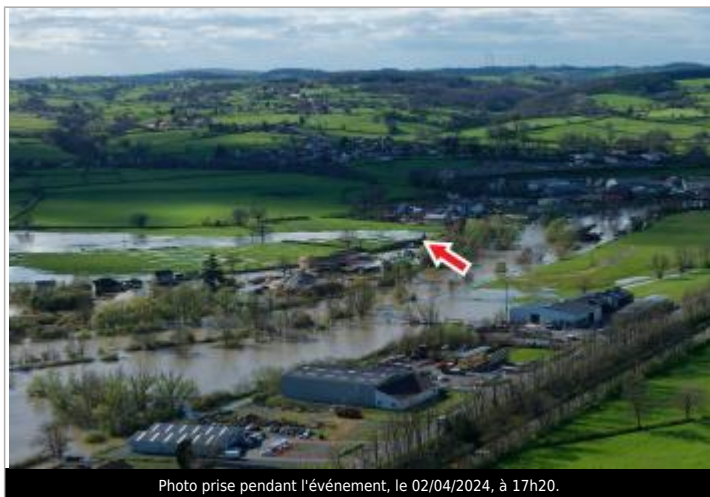
**2 avril 2024**Altitude calculée de l'eau : **240.2 m**Nature de l'inondation : **Débordement de cours d'eau**Nature du repère : **Photographie****Commentaires** : Photo prise pendant l'événement, le 02/04/2024, à 17h20. Limite de l'inondation dans le champ un peu plus au nord du carrefour des routes.**GÉNÉRAL****Code** : 24LACIAX1\_R\_48\_1**Date de mise à jour** :**Auteur** : SPC LACI

Photo prise pendant l'événement, le 02/04/2024, à 17h20.
