Commune : GUEUGNON

Rivière : L' Arroux

Usine d'eau potable

Unité de gestion : Loire-Allier-Cher-Indre**Code :** 24LACIA1_S_50**Date de mise à jour :** 21/11/2024**Auteur :** SPC LACI

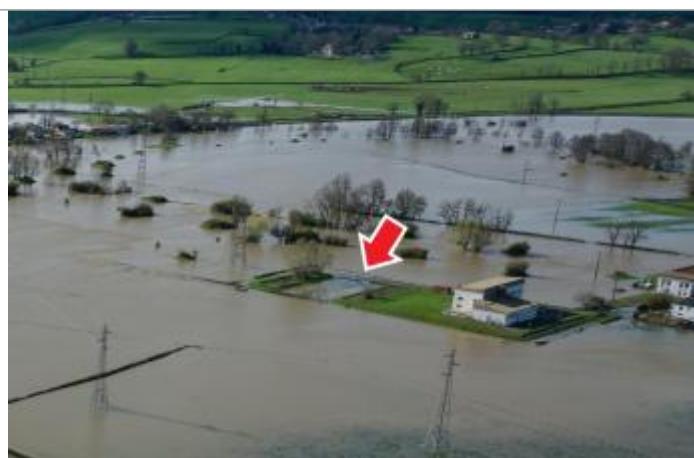
**2 Avril 2024****Nature de l'inondation :** Débordement de cours d'eau**Altitude calculée de l'eau :** **243.25 m****Nature du repère :** Photographie**Commentaires :** Photo prise pendant l'événement, le 02/04/2024, à 17h19. Ecoulement entre la maison et le bosquet.

Photo prise pendant l'événement, le 02/04/2024, à 17h19.
