Commune : VENDENESSE-SUR-ARROUX

## L'Emboutche

Rivière : L' Arroux

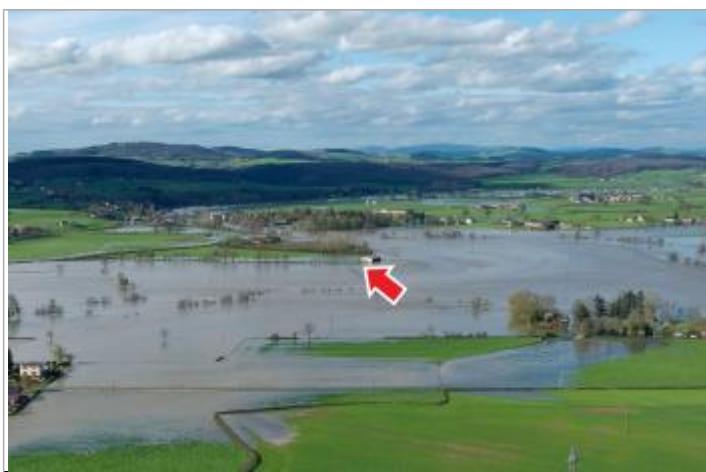
**2 Avril 2024****Nature de l'inondation :** Débordement de cours d'eau**Altitude calculée de l'eau :** **244.2 m****Nature du repère :** Photographie**Commentaires :** Photo prise pendant l'événement, le 02/04/2024, à 17h18. Ferme bordée par les eaux, avancée hors d'eau côté sud**GÉNÉRAL****Code :** 24LACIA1\_R\_54\_1**Date de mise à jour :****Auteur :** SPC LACI

Photo prise pendant l'événement, le 02/04/2024, à 17h18.
