Commune : **VENDENESSE-SUR-ARROUX**Rivière : **L' Arroux****Champ du Gué amont****Commentaires** : Site localisé approximativement à partir de la photo prise par drone pendant l'événement.**1**

GÉNÉRAL**Unité de gestion** : Loire-Allier-Cher-Indre**Code** : 24LACIAX1_S_56**Date de mise à jour** : 21/11/2024**Auteur** : SPC LACI

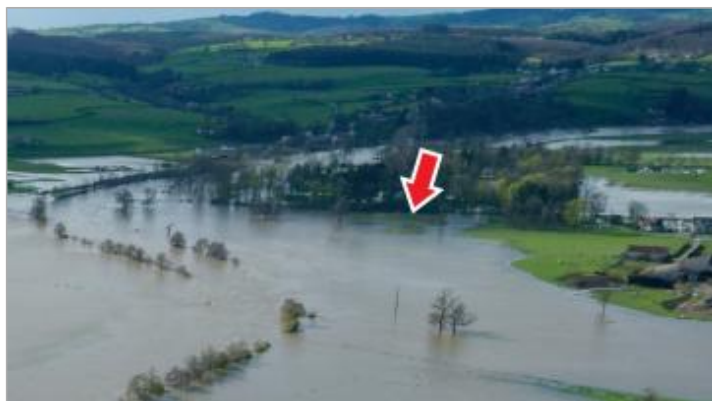
**2 avril 2024**Altitude calculée de l'eau : **245 m**Nature de l'inondation : **Débordement de cours d'eau**Nature du repère : **Photographie****Commentaires** : Photo prise pendant l'événement, le 02/04/2024, à 17h14. Zone hors d'eau entre deux arbres**GÉNÉRAL****Code** : 24LACIAX1_R_56_1**Date de mise à jour** :**Auteur** : SPC LACI

Photo prise pendant l'événement, le 02/04/2024, à 17h14.
