Commune : **VENDENESSE-SUR-ARROUX**Rivière : **L' Arroux**

Champ du Gué amont

Unité de gestion : Loire-Allier-Cher-Indre**Code** : 24LACIAX1_S_56**Date de mise à jour** : 21/11/2024**Auteur** : SPC LACI

Code : 24LACIAX1_R_56_1**Date de mise à jour** :**Auteur** : SPC LACI

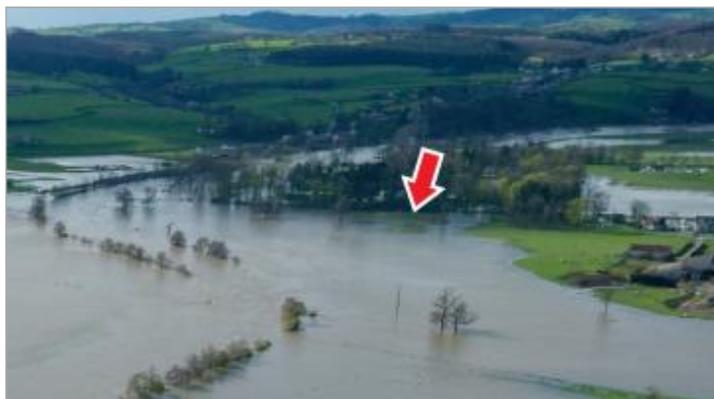
**2 Avril 2024**Altitude calculée de l'eau : **245 m**Nature de l'inondation : **Débordement de cours d'eau**Nature du repère : **Photographie****Commentaires** : Photo prise pendant l'événement, le 02/04/2024, à 17h14. Zone hors d'eau entre deux arbres

Photo prise pendant l'événement, le 02/04/2024, à 17h14.
