Commune : **VENDENESSE-SUR-ARROUX**Rivière : **L' Arroux****Les Murailles****Commentaires** : Site localisé approximativement à partir de la photo prise par drone pendant l'événement.**1**

**GÉNÉRAL****Unité de gestion** : Loire-Allier-Cher-Indre**Code** : 24LACIAX1\_S\_57**Date de mise à jour** : 21/11/2024**Auteur** : SPC LACI

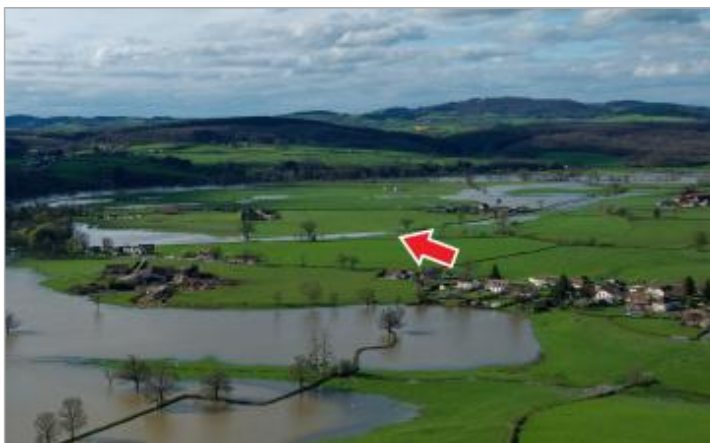
**2 Avril 2024**Altitude calculée de l'eau : **245.35 m**Nature de l'inondation : **Débordement de cours d'eau**Nature du repère : **Photographie****Commentaires** : Photo prise pendant l'événement, le 02/04/2024, à 17h14. Ecoulement secondaire.**GÉNÉRAL****Code** : 24LACIAX1\_R\_57\_1**Date de mise à jour** :**Auteur** : SPC LACI

Photo prise pendant l'événement, le 02/04/2024, à 17h14.
