Commune : <b>VENDENESSE-SUR-ARROUX</b>	Rivière : <b>L' Arroux</b>
<b>Les Murailles</b>		
<b>Commentaires</b> : Site localisé approximativement à partir de la photo prise par drone pendant l'événement.		<b>1</b> Repère(s) sur le site

Unité de gestion : Loire-Allier-Cher-Indre  
 Code : 24LACIAX1\_S\_57      Date de mise à jour : 21/11/2024  
 Auteur : SPC LACI

Code : 24LACIAX1\_R\_57\_1      Date de mise à jour : 21/11/2024  
 Auteur : SPC LACI

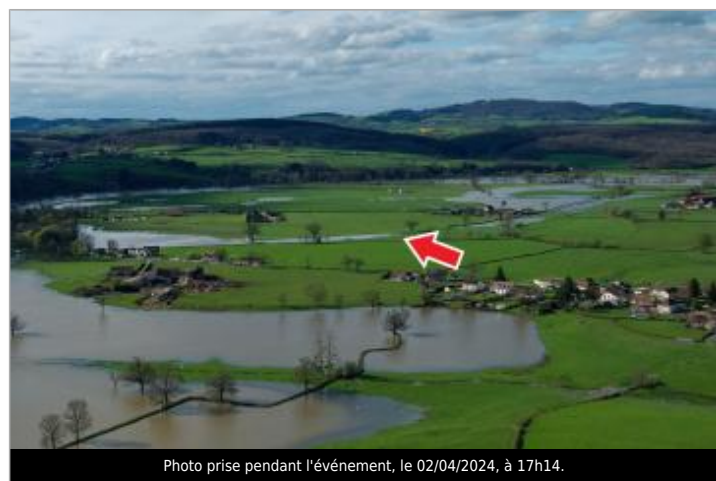
<b>2 avril 2024</b>	Altitude calculée de l'eau : <b>245.35 m</b>
	Nature de l'inondation : <b>Débordement de cours d'eau</b>	Nature du repère : <b>Photographie</b>
<b>Commentaires</b> : Photo prise pendant l'événement, le 02/04/2024, à 17h14. Ecoulement secondaire.

Méthode : Estimation à partir d'un MNT  
 Organisme : SPC Loire-Allier-Cher-Indre  
 Commentaires sur le nivellement : Estimation à partir de photos aériennes d'un MNT : imprécision de 20 cm.  
 Référence nivelée : Marque d'inondation  
 Système altimétrique : NGF IGN 1969 (système normal)  
 Altitude de la référence (en m) : 245.350 m  
 Altitude calculée de l'eau (en m) : 245.35
