Commune : VENDENESSE-SUR-ARROUX

Rivière : L' Arroux

Commentaires : Site localisé approximativement à partir de la photo prise par drone pendant l'événement.**1**

GÉNÉRAL**Unité de gestion :** Loire-Allier-Cher-Indre**Code :** 24LACIA1_S_62**Date de mise à jour :** 21/11/2024**Auteur :** SPC LACI

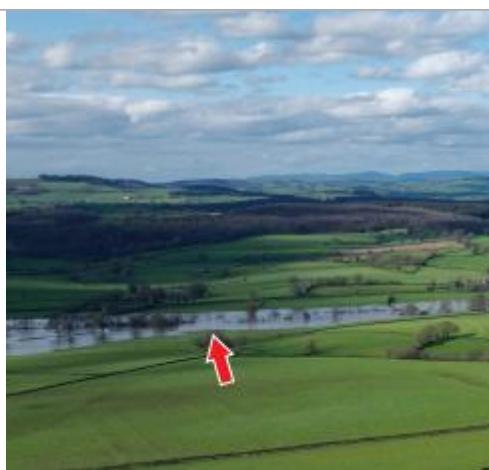
**2 Avril 2024****Nature de l'inondation :** Débordement de cours d'eau**Altitude calculée de l'eau :** **247.2 m****Nature du repère :** Photographie**Commentaires :** Photo prise pendant l'événement, le 02/04/2024, à 17h06. Limite de l'inondation entre les deux coudes du chemin. Minimum 247m.**GÉNÉRAL****Code :** 24LACIA1_R_62_1**Date de mise à jour :****Auteur :** SPC LACI

Photo prise pendant l'événement, le 02/04/2024, à 17h06.
