Commune : **UXEAU**Rivière : **L' Arroux****La Tour du Bois****Commentaires** : Site localisé approximativement à partir de la photo prise par drone pendant l'événement.**1**

GÉNÉRAL**Unité de gestion** : Loire-Allier-Cher-Indre**Code** : 24LACIAX1_S_63**Date de mise à jour** : 21/11/2024**Auteur** : SPC LACI

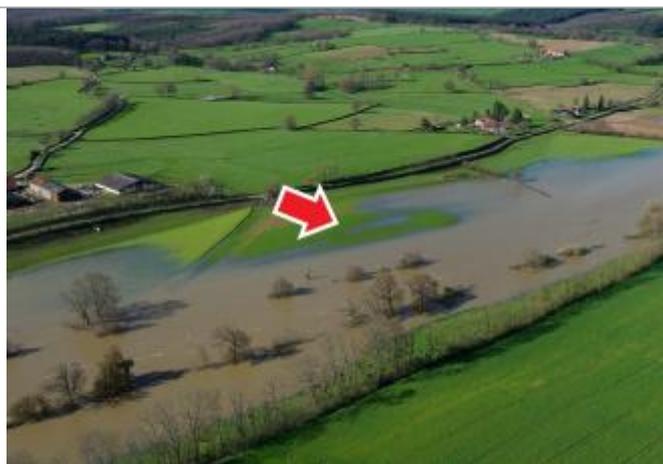
**2 Avril 2024**Altitude calculée de l'eau : **248.35 m**Nature de l'inondation : **Débordement de cours d'eau**Nature du repère : **Photographie****Commentaires** : Photo prise pendant l'événement, le 02/04/2024, à 17h04. Forme de l'inondation (zone hors d'eau), qu'on retrouve sur le MNT**GÉNÉRAL****Code** : 24LACIAX1_R_63_1**Date de mise à jour** :**Auteur** : SPC LACI

Photo prise pendant l'événement, le 02/04/2024, à 17h04.
