Commune : TOULON-SUR-ARROUX

Rivière : L' Arroux

41 Route de Villers

GÉNÉRAL**Unité de gestion :** Loire-Allier-Cher-Indre**Code :** 24LACIA1_S_65**Date de mise à jour :** 21/11/2024**Auteur :** SPC LACI

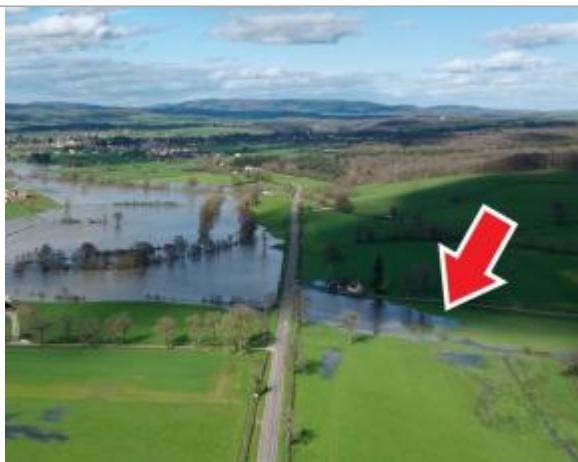
**2 Avril 2024****Nature de l'inondation :** Débordement de cours d'eau**Altitude calculée de l'eau :** **250.6 m****Nature du repère :** Photographie**Commentaires :** Photo prise pendant l'événement, le 02/04/2024, à 16h58. Forme du remou, identifiable sur le MNT. Atteint la route au droite des arbres de l'autre côté de la route.**GÉNÉRAL****Code :** 24LACIA1_R_65_1**Date de mise à jour :****Auteur :** SPC LACI

Photo prise pendant l'événement, le 02/04/2024, à 16h58.
