Commune : **TOULON-SUR-ARROUX**Rivière : **L' Arroux****Moulin du Soir #2****Commentaires** : Site localisé approximativement à partir de la photo prise par drone pendant l'événement.**1**

**GÉNÉRAL****Unité de gestion** : Loire-Allier-Cher-Indre**Code** : 24LACIAX1\_S\_3**Date de mise à jour** : 21/11/2024**Auteur** : SPC LACI

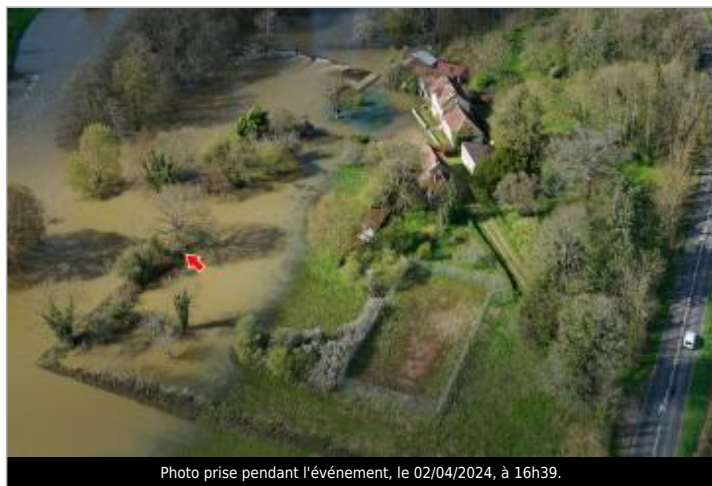
**2 avril 2024**Altitude calculée de l'eau : **253.3 m**Nature de l'inondation : **Débordement de cours d'eau**Nature du repère : **Photographie****Commentaires** : Photo prise pendant l'événement, le 02/04/2024, à 16h39. L'eau est arrivée au pied du plus grand arbre de la haie face à la parcelle grillagée.**GÉNÉRAL****Code** : 24LACIAX1\_R\_3\_1**Date de mise à jour** :**Auteur** : SPC LACI

Photo prise pendant l'événement, le 02/04/2024, à 16h39.
