Commune : **TOULON-SUR-ARROUX**Rivière : **L' Arroux****Moulin du Soir #2****Commentaires :** Site localisé approximativement à partir de la photo prise par drone pendant l'événement.**1**

GÉNÉRAL**Unité de gestion :** Loire-Allier-Cher-Indre**Code :** 24LACIA1_S_3**Date de mise à jour :** 21/11/2024**Auteur :** SPC LACI

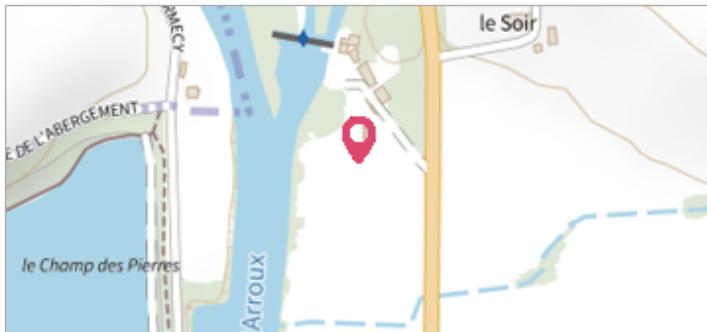
**2 Avril 2024****Nature de l'inondation :** Débordement de cours d'eau**Altitude calculée de l'eau :** **253.3 m****Nature du repère :** Photographie**Commentaires :** Photo prise pendant l'événement, le 02/04/2024, à 16h39. L'eau est arrivée au pied du plus grand arbre de la haie face à la parcelle grillagée.**GÉNÉRAL****Code :** 24LACIA1_R_3_1**Date de mise à jour :****Auteur :** SPC LACI

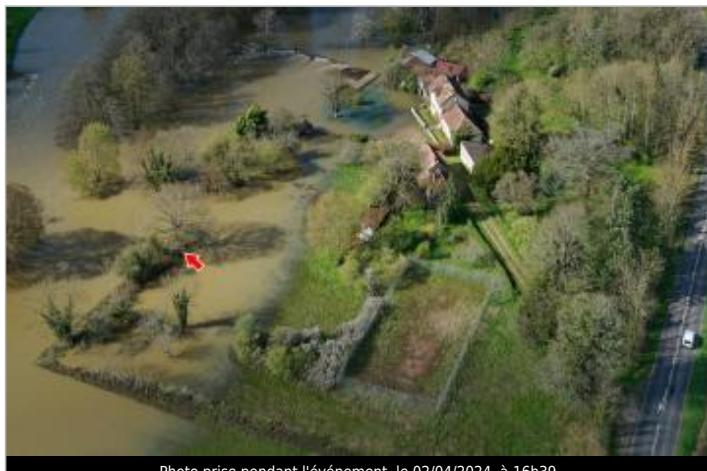
Photo prise pendant l'événement, le 02/04/2024, à 16h39.
