Commune : **DIGOIN**Rivière : **L' Arroux****5 rue de Pressense****Commentaires** : Site localisé approximativement à partir de la photo prise par drone pendant l'événement.**1**

GÉNÉRAL**Unité de gestion** : Loire-Allier-Cher-Indre**Code** : 24LACIAX1_S_18**Date de mise à jour** : 21/11/2024**Auteur** : SPC LACI

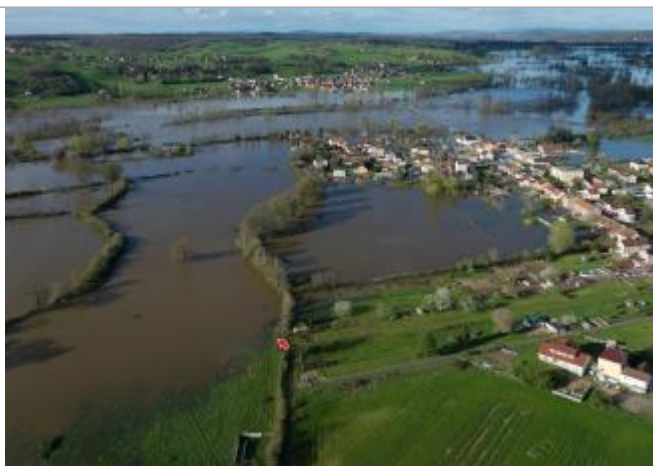
**2 avril 2024**Altitude calculée de l'eau : **227.5 m**Nature de l'inondation : **Débordement de cours d'eau**Nature du repère : **Photographie****Commentaires** : Photo prise pendant l'événement, le 02/04/2024, à 18h15. L'eau est arrivée au pied de la haie située à l'extrémité de la parcelle du 5 rue de Pressense.**GÉNÉRAL****Code** : 24LACIAX1_R_18_1**Date de mise à jour** :**Auteur** : SPC LACI

Photo prise pendant l'événement, le 02/04/2024, à 18h15.
