Commune : **DIGOIN****5 rue de Pressense**Rivière : **L' Arroux****Commentaires :** Site localisé approximativement à partir de la photo prise par drone pendant l'événement.**1**

**GÉNÉRAL****Unité de gestion :** Loire-Allier-Cher-Indre**Code :** 24LACIA1\_S\_18**Date de mise à jour :** 21/11/2024**Auteur :** SPC LACI

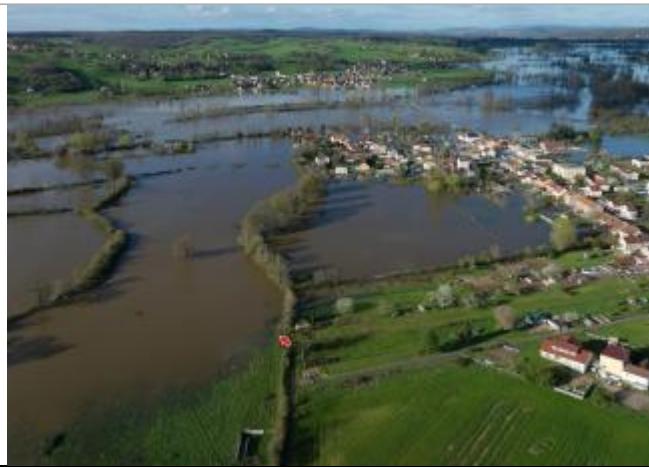
**2 Avril 2024**Nature de l'inondation : **Débordement de cours d'eau**Altitude calculée de l'eau : **227.5 m**Nature du repère : **Photographie****Commentaires :** Photo prise pendant l'événement, le 02/04/2024, à 18h15. L'eau est arrivée au pied de la haie située à l'extrémité de la parcelle du 5 rue de Pressense.**GÉNÉRAL****Code :** 24LACIA1\_R\_18\_1**Date de mise à jour :****Auteur :** SPC LACI

Photo prise pendant l'événement, le 02/04/2024, à 18h15.
