Commune : DIGOIN

Rivière : L' Arroux

Entre 8 et 10 rue du Bac**Commentaires** : Site localisé approximativement à partir de la photo prise par drone pendant l'événement.**1** Repère(s) sur le site**GÉNÉRAL****Unité de gestion** : Loire-Allier-Cher-Indre**Code** : 24LACIAX1_S_19**Date de mise à jour** : 21/11/2024**Auteur** : SPC LACI

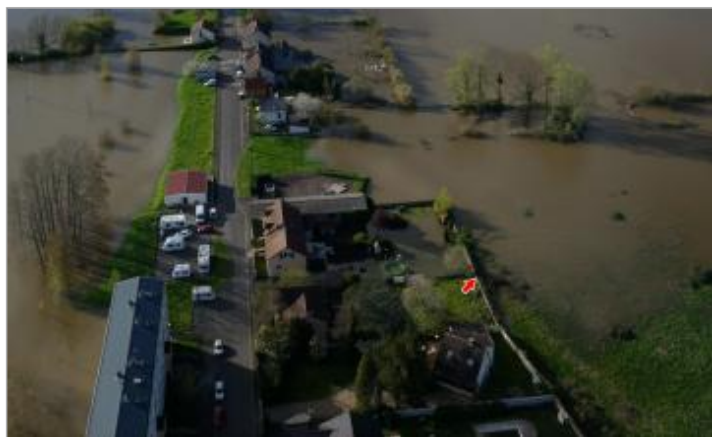
**2 avril 2024**Altitude calculée de l'eau : **227.45 m**Nature de l'inondation : **Débordement de cours d'eau**Nature du repère : **Photographie****Commentaires** : Photo prise pendant l'événement, le 02/04/2024, à 18h15. L'eau est arrivée au bord de la parcelle entre 8 et 10 rue du Bac.**GÉNÉRAL****Code** : 24LACIAX1_R_19_1**Date de mise à jour** :**Auteur** : SPC LACI

Photo prise pendant l'événement, le 02/04/2024, à 18h15.
