Commune : **DIGOIN****Entre 8 et 10 rue du Bac**Rivière : **L' Arroux****Commentaires :** Site localisé approximativement à partir de la photo prise par drone pendant l'événement.**1**

GÉNÉRAL**Unité de gestion :** Loire-Allier-Cher-Indre**Code :** 24LACIA1_S_19**Date de mise à jour :** 21/11/2024**Auteur :** SPC LACI

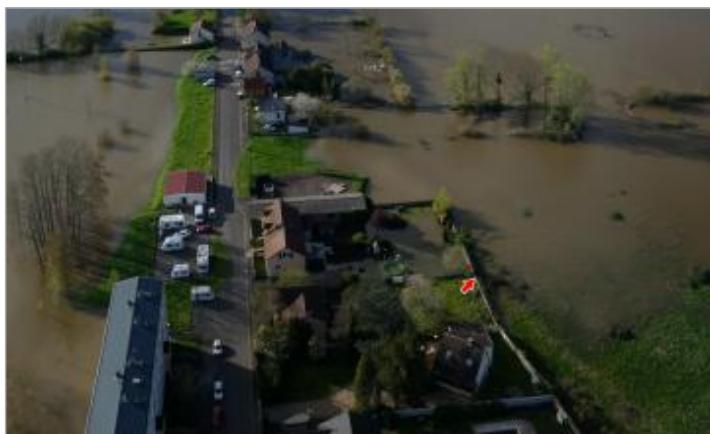
**2 Avril 2024**Nature de l'inondation : **Débordement de cours d'eau**Altitude calculée de l'eau : **227.45 m**Nature du repère : **Photographie****Commentaires :** Photo prise pendant l'événement, le 02/04/2024, à 18h15. L'eau est arrivée au bord de la parcelle entre 8 et 10 rue du Bac.**GÉNÉRAL****Code :** 24LACIA1_R_19_1**Date de mise à jour :****Auteur :** SPC LACI

Photo prise pendant l'événement, le 02/04/2024, à 18h15.
