Commune : DIGOIN

Rivière : L' Arroux

GÉNÉRAL**Unité de gestion** : Loire-Allier-Cher-Indre**Code** : 24LACIAX1_S_22**Date de mise à jour** : 21/11/2024**Auteur** : SPC LACI

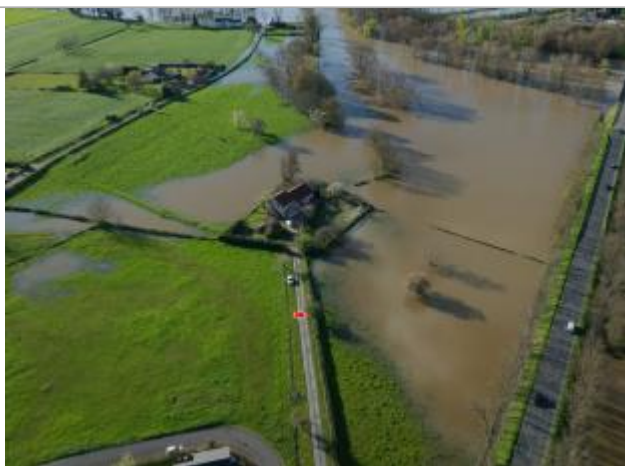
**2 avril 2024**Altitude calculée de l'eau : **226.9 m**Nature de l'inondation : **Débordement de cours d'eau**Nature du repère : **Photographie****Commentaires** : Photo prise pendant l'événement, le 02/04/2024, à 18h24. L'inondation est arrivée au niveau du 1er grand arbre de la haie depuis la maison.**GÉNÉRAL****Code** : 24LACIAX1_R_22_1**Date de mise à jour** :**Auteur** : SPC LACI

Photo prise pendant l'événement, le 02/04/2024, à 18h24.
