Commune : **DIGOIN**Rivière : **L' Arroux**

Chemin de la Guinguette

Unité de gestion : Loire-Allier-Cher-Indre**Code** : 24LACIAX1_S_23**Date de mise à jour** : 21/11/2024**Auteur** : SPC LACI

Code : 24LACIAX1_R_23_1**Date de mise à jour** :**Auteur** : SPC LACI

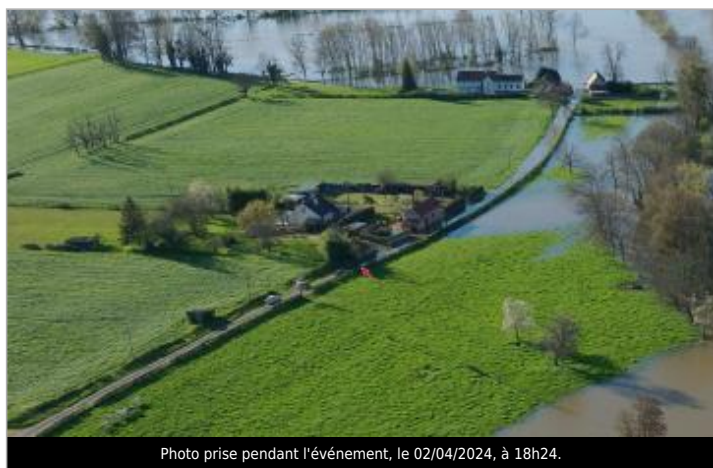
**2 avril 2024**Altitude calculée de l'eau : **226.85 m**Nature de l'inondation : **Débordement de cours d'eau**Nature du repère : **Photographie****Commentaires** : Photo prise pendant l'événement, le 02/04/2024, à 18h24. L'inondation est arrivée sur la chaussée, au niveau de la cabane en pierre, juste après le fourré de bambou.

Photo prise pendant l'événement, le 02/04/2024, à 18h24.
