Commune : **DIGOIN**

Chemin de la Guinguette

Rivière : **L' Arroux****Commentaires :** Site localisé approximativement à partir de la photo prise par drone pendant l'événement.**1**

GÉNÉRAL**Unité de gestion :** Loire-Allier-Cher-Indre**Code :** 24LACIA1_S_23**Date de mise à jour :** 21/11/2024**Auteur :** SPC LACI

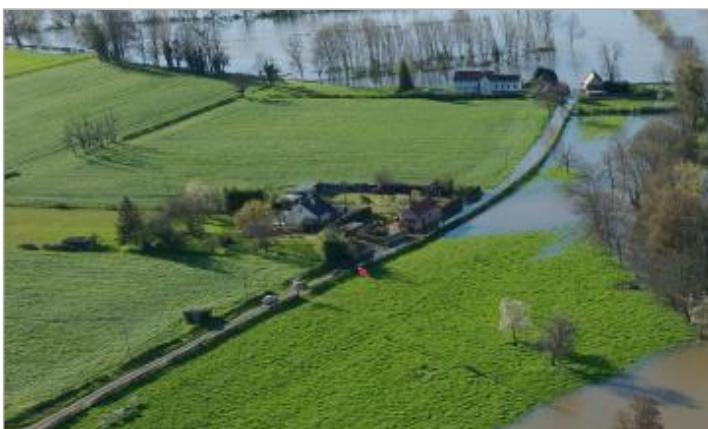
**2 Avril 2024****Nature de l'inondation :** Débordement de cours d'eau**Altitude calculée de l'eau :** **226.85 m****Nature du repère :** Photographie**Commentaires :** Photo prise pendant l'événement, le 02/04/2024, à 18h24. L'inondation est arrivée sur la chaussée, au niveau de la cabane en pierre, juste après le fourré de bambou.**GÉNÉRAL****Code :** 24LACIA1_R_23_1**Date de mise à jour :****Auteur :** SPC LACI

Photo prise pendant l'événement, le 02/04/2024, à 18h24.
