Commune : DIGOIN

Rivière : L' Arroux

Les Sausses Gonnot

Unité de gestion : Loire-Allier-Cher-Indre**Code :** 24LACIAX1_S_27**Date de mise à jour :** 21/11/2024**Auteur :** SPC LACI

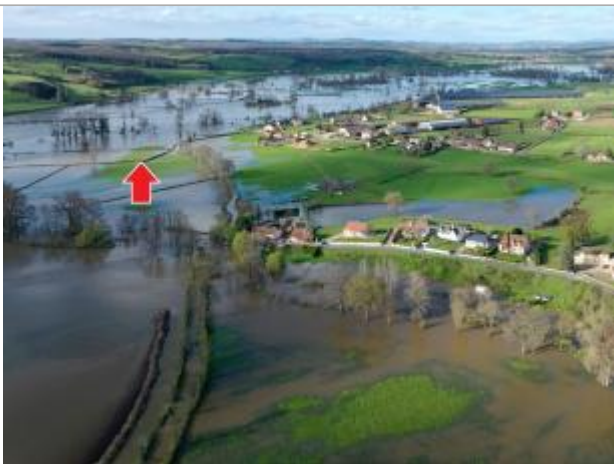
Code : 24LACIAX1_R_27_1**Date de mise à jour :****Auteur :** SPC LACI

**2 Avril 2024**Altitude calculée de l'eau : **228.7 m**Nature de l'inondation : **Débordement de cours d'eau**Nature du repère : **Photographie****Commentaires :** Photo prise pendant l'événement, le 02/04/2024, à 18h06. Limite d'inondation dans l'angle de la haie. Forme de l'inondation visible sur le MNT.

Photo prise pendant l'événement, le 02/04/2024, à 18h06.
