Commune : **RIGNY-SUR-ARROUX**

Les Batailles

Rivière : **L' Arroux****Commentaires :** Site localisé approximativement à partir de la photo prise par drone pendant l'événement.**1**

GÉNÉRAL**Unité de gestion :** Loire-Allier-Cher-Indre**Code :** 24LACIA1_S_30**Date de mise à jour :** 21/11/2024**Auteur :** SPC LACI

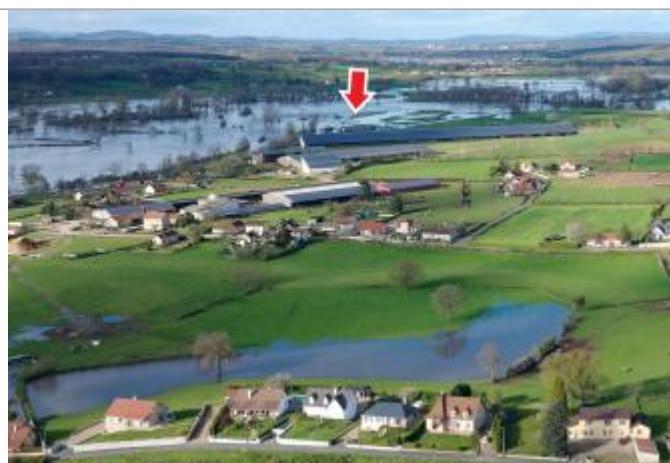
**2 Avril 2024**Nature de l'inondation : **Débordement de cours d'eau**Altitude calculée de l'eau : **229.8 m**Nature du repère : **Photographie****Commentaires :** Photo prise pendant l'événement, le 02/04/2024, à 18h05. Zones hors d'eau atteignant le chemin après sont coude. Formes visibles sur le MNT.**GÉNÉRAL****Code :** 24LACIA1_R_30_1**Date de mise à jour :****Auteur :** SPC LACI

Photo prise pendant l'événement, le 02/04/2024, à 18h05.
