Commune : **RIGNY-SUR-ARROUX**Rivière : **L' Arroux**

Les Batailles

Unité de gestion : Loire-Allier-Cher-Indre**Code** : 24LACIAX1_S_30**Date de mise à jour** : 21/11/2024**Auteur** : SPC LACI

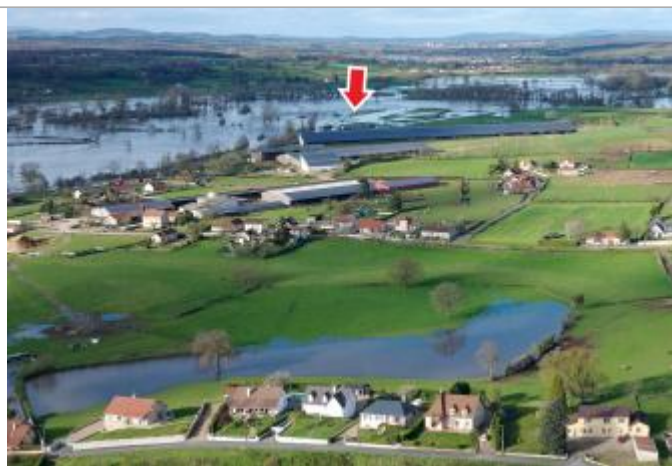
**2 avril 2024**Altitude calculée de l'eau : **229.8 m**Nature de l'inondation : **Débordement de cours d'eau**Nature du repère : **Photographie****Commentaires** : Photo prise pendant l'événement, le 02/04/2024, à 18h05. Zones hors d'eau atteignant le chemin après sont coude. Formes visibles sur le MNT.

Photo prise pendant l'événement, le 02/04/2024, à 18h05.
