Commune : RIGNY-SUR-ARROUX

Les Rives

Rivière : L' Arroux

GÉNÉRAL**Unité de gestion :** Loire-Allier-Cher-Indre**Code :** 24LACIA1_S_34**Date de mise à jour :** 21/11/2024**Auteur :** SPC LACI

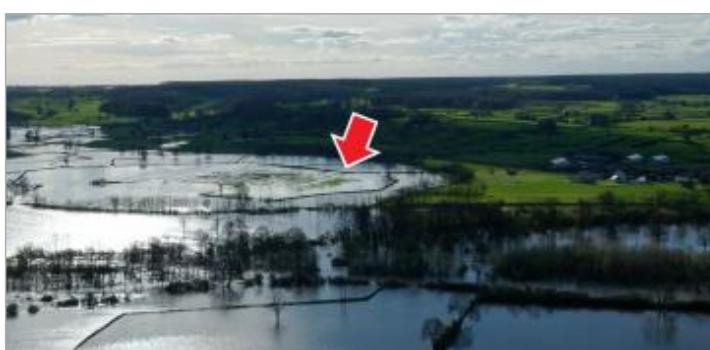
**2 Avril 2024****Nature de l'inondation :** Débordement de cours d'eau**Altitude calculée de l'eau :** **231.8 m****Nature du repère :** Photographie**Commentaires :** Photo prise pendant l'événement, le 02/04/2024, à 17h53. Limite des zones hors d'eau**GÉNÉRAL****Code :** 24LACIA1_R_34_1**Date de mise à jour :****Auteur :** SPC LACI

Photo prise pendant l'événement, le 02/04/2024, à 17h53.
