Commune : **RIGNY-SUR-ARROUX**Rivière : **L' Arroux****Le Chatelot****Commentaires** : Site localisé approximativement à partir de la photo prise par drone pendant l'événement.**1**

GÉNÉRAL**Unité de gestion** : Loire-Allier-Cher-Indre**Code** : 24LACIAX1_S_35**Date de mise à jour** : 21/11/2024**Auteur** : SPC LACI

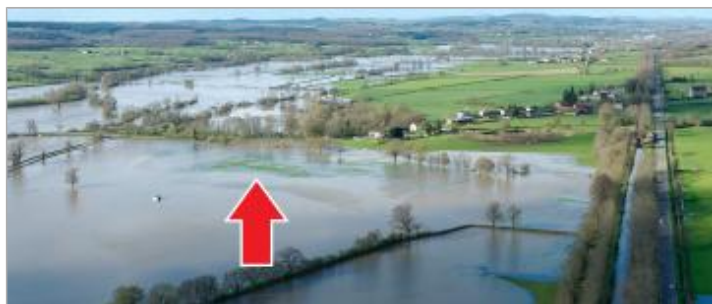
**2 avril 2024**Altitude calculée de l'eau : **233.7 m**Nature de l'inondation : **Débordement de cours d'eau**Nature du repère : **Photographie****Commentaires** : Photo prise pendant l'événement, le 02/04/2024, à 17h52. Petites zones hors d'eau dans le champ.**GÉNÉRAL****Code** : 24LACIAX1_R_35_1**Date de mise à jour** :**Auteur** : SPC LACI

Photo prise pendant l'événement, le 02/04/2024, à 17h52.
