Commune : **RIGNY-SUR-ARROUX**

Le Chatelot

Rivière : **L' Arroux****Commentaires :** Site localisé approximativement à partir de la photo prise par drone pendant l'événement.**1**

Unité de gestion : Loire-Allier-Cher-Indre**Code :** 24LACIA1_S_35**Date de mise à jour :** 21/11/2024**Auteur :** SPC LACI

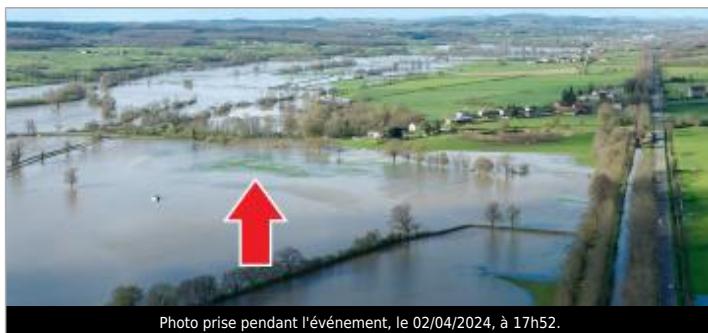
Code : 24LACIA1_R_35_1**Date de mise à jour :****Auteur :** SPC LACI

**2 Avril 2024****Nature de l'inondation :** Débordement de cours d'eau**Altitude calculée de l'eau :** **233.7 m****Nature du repère :** Photographie**Commentaires :** Photo prise pendant l'événement, le 02/04/2024, à 17h52. Petites zones hors d'eau dans le champ.

Photo prise pendant l'événement, le 02/04/2024, à 17h52.
