Commune : RIGNY-SUR-ARROUX

Rivière : L' Arroux

## Pâquier des Places

**GÉNÉRAL****Unité de gestion :** Loire-Allier-Cher-Indre**Code :** 24LACIA1\_S\_36**Date de mise à jour :** 21/11/2024**Auteur :** SPC LACI

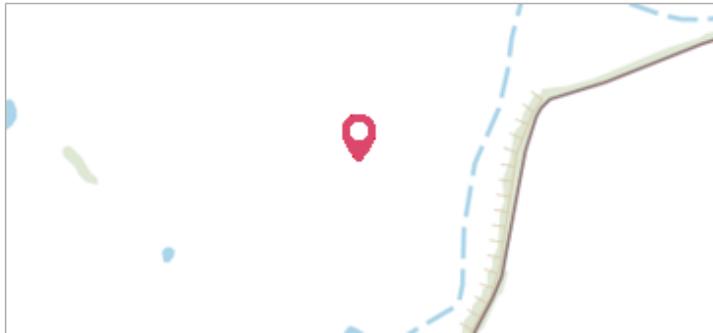
**Commentaires :** Site localisé approximativement à partir de la photo prise par drone pendant l'événement.**1**

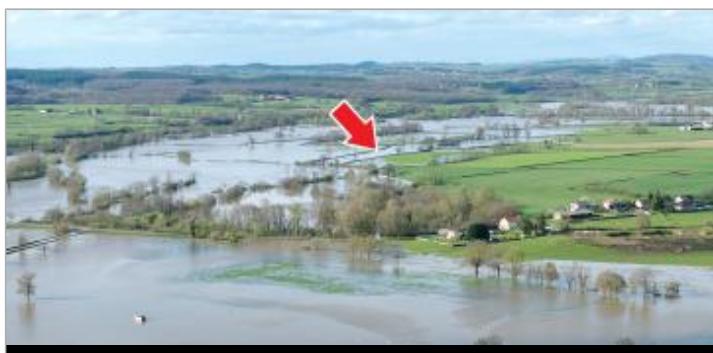
**2 Avril 2024****Nature de l'inondation :** Débordement de cours d'eau**Altitude calculée de l'eau :** **234.3 m****Nature du repère :** Photographie**Commentaires :** Photo prise pendant l'événement, le 02/04/2024, à 17h52. Champ partiellement inondé. Limite entre l'ouverture dans la haie et l'arbre.**GÉNÉRAL****Code :** 24LACIA1\_R\_36\_1**Date de mise à jour :****Auteur :** SPC LACI

Photo prise pendant l'événement, le 02/04/2024, à 17h52.
