Commune : **RIGNY-SUR-ARROUX**Rivière : **L' Arroux****Pâquiers des Places****Commentaires** : Site localisé approximativement à partir de la photo prise par drone pendant l'événement.**1**

GÉNÉRAL**Unité de gestion** : Loire-Allier-Cher-Indre**Code** : 24LACIAX1_S_36**Date de mise à jour** : 21/11/2024**Auteur** : SPC LACI

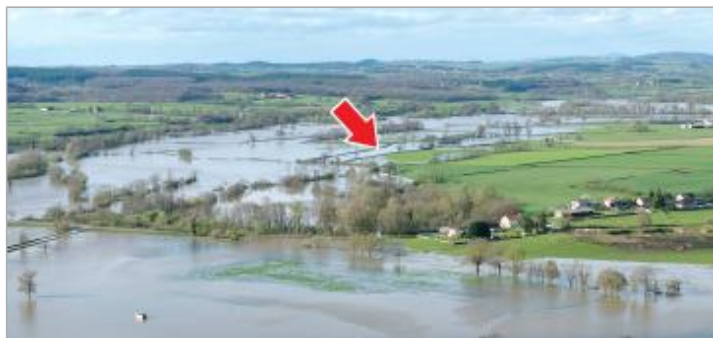
**2 avril 2024**Altitude calculée de l'eau : **234.3 m**Nature de l'inondation : **Débordement de cours d'eau**Nature du repère : **Photographie****Commentaires** : Photo prise pendant l'événement, le 02/04/2024, à 17h52. Champ partiellement inondé. Limite entre l'ouverture dans la haie et l'arbre.**GÉNÉRAL****Code** : 24LACIAX1_R_36_1**Date de mise à jour** :**Auteur** : SPC LACI

Photo prise pendant l'événement, le 02/04/2024, à 17h52.
