Commune : **RIGNY-SUR-ARROUX**Rivière : **L' Arroux**

## Les Rainbons

**Unité de gestion** : Loire-Allier-Cher-Indre**Code** : 24LACIAX1\_S\_37**Date de mise à jour** : 21/11/2024**Auteur** : SPC LACI

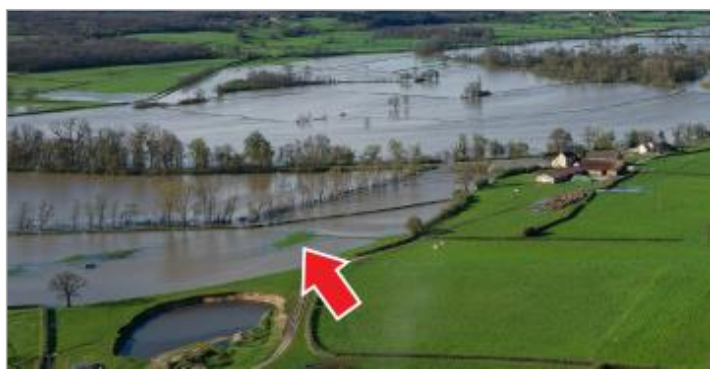
**2 avril 2024**Altitude calculée de l'eau : **235.5 m**Nature de l'inondation : **Débordement de cours d'eau**Nature du repère : **Photographie****Commentaires** : Photo prise pendant l'événement, le 02/04/2024, à 17h39. Limite d'une zone hors d'eau.

Photo prise pendant l'événement, le 02/04/2024, à 17h39.
